Sachverständiger

Hangstraße 3
96173 Oberhaid, 28.07.2005

Stellungnahme

Stellungnahme zu
Verschmutzung von grauen Dichtungen

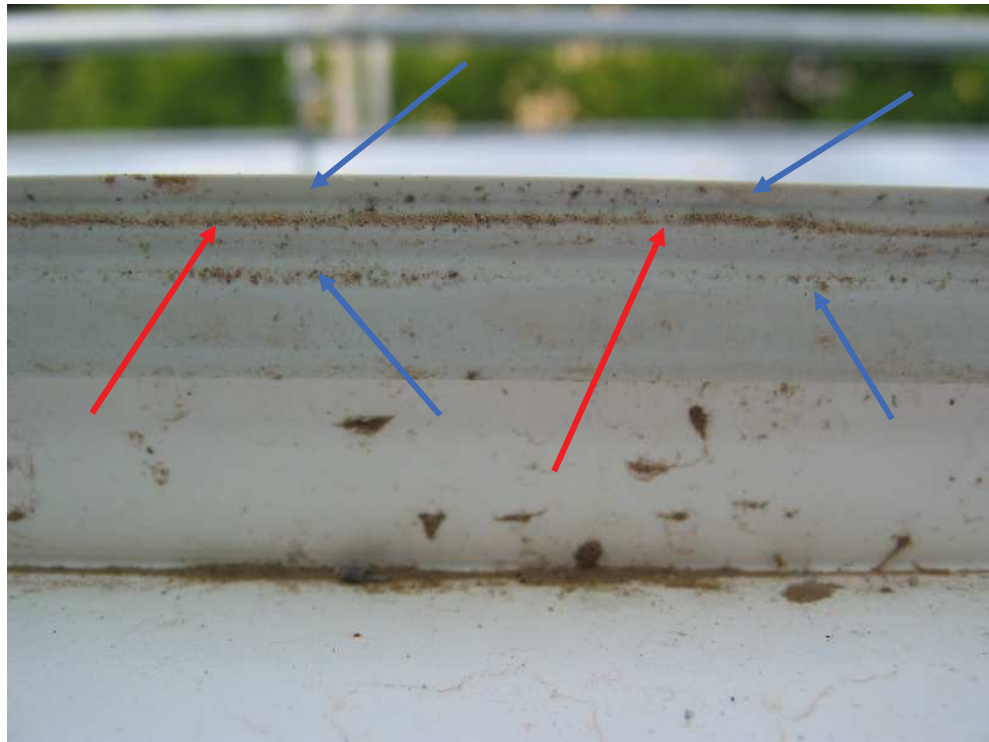
Abbildung 1

Die nachfolgenden beiden Abbildungen zeigen exemplarisch anhand einer Fotografie derartige Verschmutzungen. Mit rotem Pfeil sind die Verschmutzungen im Hohlraum zwischen den beiden Dichtungslinien gekennzeichnet, mit blauem Pfeil sind Verschmutzungen im Bereich der angepressten Dichtung markiert:

Verschmutzungsspuren äußere Glasdichtung

In der Regel handelt es sich um molekulare Partikel, wie Staub, Russ, Pollen etc. Diese eindringenden Molekularpartikel werden nach Beendigung der dynamischen Pumpbewegung der Scheibe zwischen Dichtung und Scheibe eingeklemmt oder gelangen in den Hohlraum zwischen den beiden Dichtungsebenen. Im Laufe der Zeit bilden sich aus den eigentlich nicht sichtbaren Molekularteilchen Molekularklumpen, wie sie z.B. in den Abbildungen 1 und 2 gut erkennbar sind und vom Nutzer als Verschmutzungen wahrgenommen werden.

Somit entspricht das von der Firma GEALAN Fenster-Systeme GmbH verwendete System dem Stand der Technik und begründet keine Mangelhaftigkeit. Durch den Nutzer ist die Dichtungsebene hin und wieder zu reinigen.

Eine zwangsläufige Hinweispflicht zwischen den Vertragspartnern Endkunde - Fensterverkäufer besteht nach Meinung des Unterfertigten nicht. Um spätere Dissonanzen zwischen den Vertragsparteien auszuschließen, empfiehlt der Unterfertigte jedoch, den Endkunden vor Vertragsabschluss bei Einsatz von hellen Dichtungen auf diese Problematik hinzuweisen.

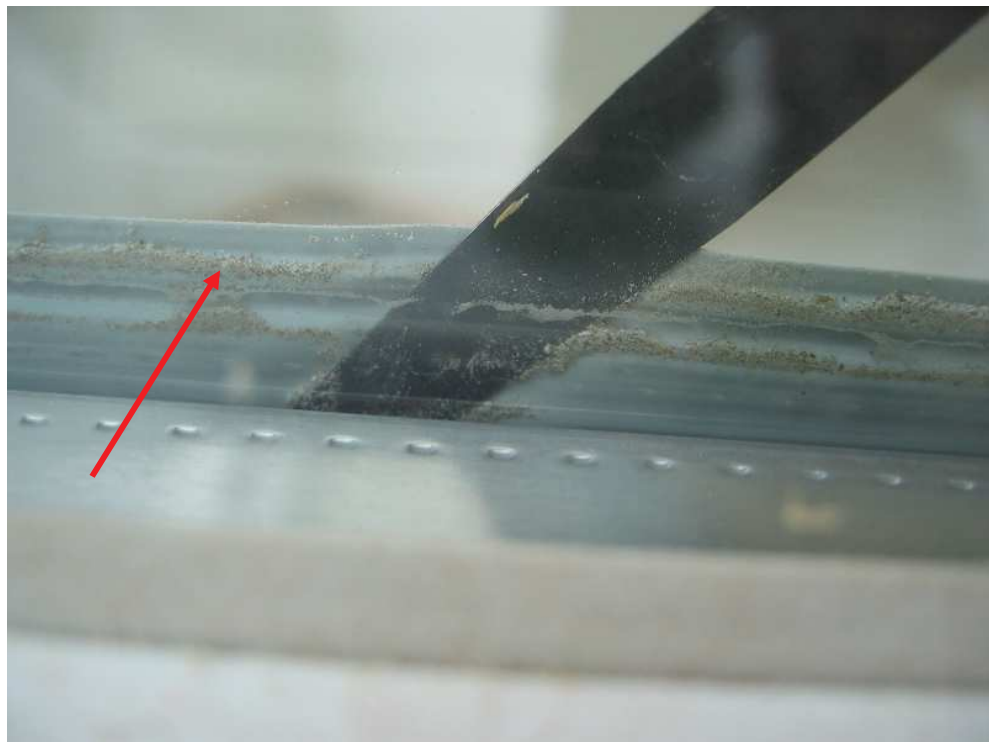
Abbildung 2

Verschmutzungsspuren äußere Glasdichtung

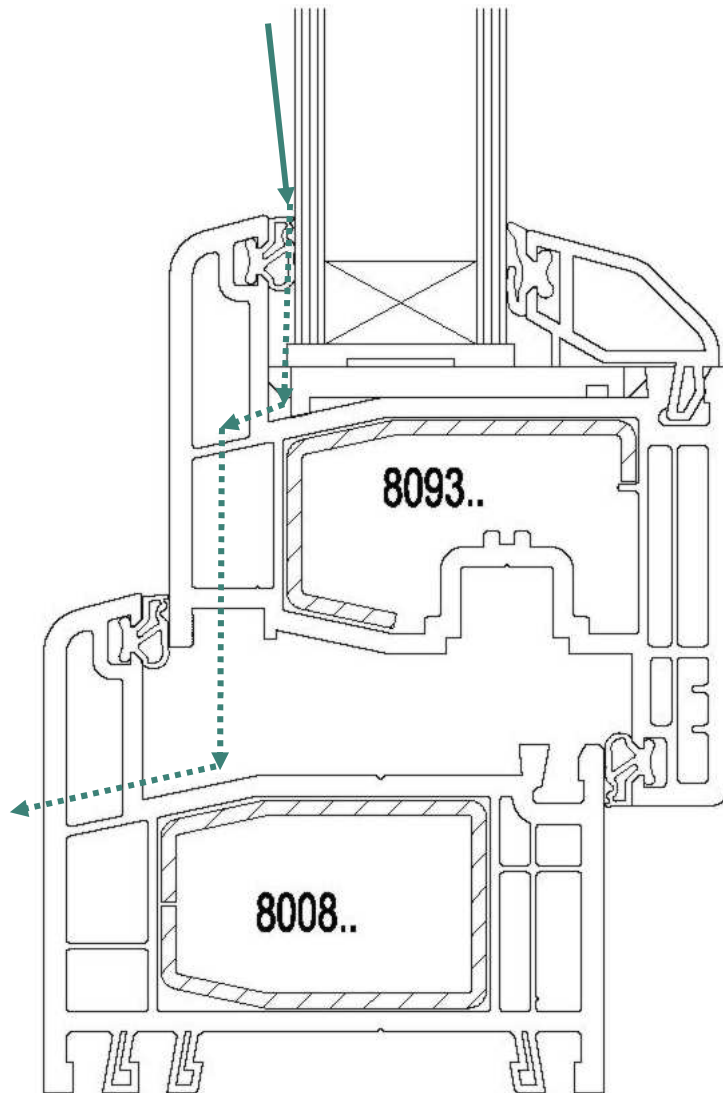
Abbildung 3

Auf nachfolgender Zeichnung ist mit grünem Pfeil der Bereich gekennzeichnet, in dem das Wasser, welches an der Außenscheibe herunter läuft, letztendlich zwischen Dichtung und Glasscheibe eintreten kann.

Wassereintrittsweg

Wie die Abbildungen 3 und 4 in einer Ausschnittszeichnung erkennen lassen, wird die Scheibe durch die innere Glasleiste an die äußere Dichtung gepresst. Dabei wird die obere Dichtungslinie leicht angehoben und erzeugt eine leichte Ablaufschräge. Die zweite Dichtungslinie wird durch die Glasscheibe und durch die Glasleiste ebenfalls komprimiert. Durch die Kompression der Dichtung wird die Dichtwirkung des Systems Flügel – Glas erzielt.

Das Eintreten von Wasser über die äußere Glasdichtungsebene ist bei allen Kunststofffenster-Systemen systembedingt und nicht zu verhindern. Aus diesem Grund werden an den Kunststofffensterflügeln und bei festverglasteten Elementen definierte, vom Systemgeber vorgegebene Wasserschlitzzfräsungen zur Wasserabführung eingebracht, durch die das in den Glasfalz eingetretene Wasser über den Rahmenfalz kontrolliert wieder nach außen abgegeben wird (Abbildung 3 grün gestrichelt).

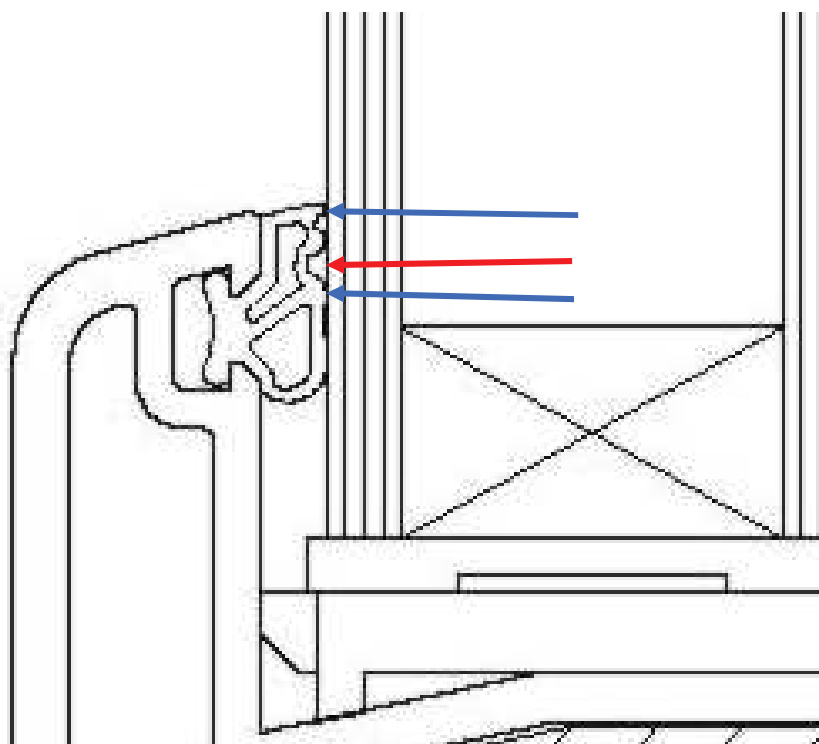
Abbildung 4

Auf nachfolgender Ausschnittsvergrößerung ist als Zeichnung nochmals der Bereich gekennzeichnet, der auf Abbildung 1 als Ansichtsfotografie von innen wiedergegeben ist.

Mit blauen Pfeilen ist der Anlagebereich der Dichtung markiert, mit rotem Pfeil der Hohlraum zwischen den anliegenden Dichtungslinien:
